REMPLACEMENT DES TELESKIS DU GLACIER DE LA GIROSE PAR UN TELEPHERIQUE

NOTE TECHNIQUE SUR LE REPERAGE ET LA PROTECTION DE L'ANDROSACE PUBESCENTE (DU DAUPHINE)

23 octobre 2023

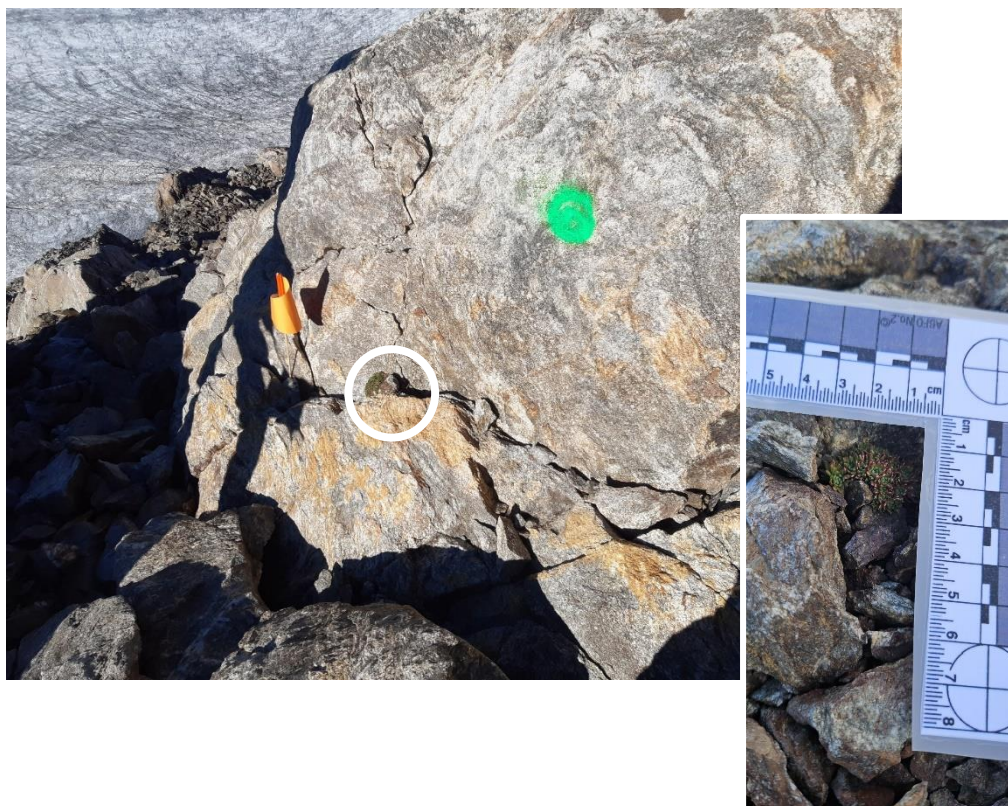
Photo 1 Stations d'Androsace, localisées et marquées

- > **Le 31/07/2023 :** repérage préalable des 5 stations, correspondant aux présentations graphiques disponibles de l'expertise LECA-CNRS.

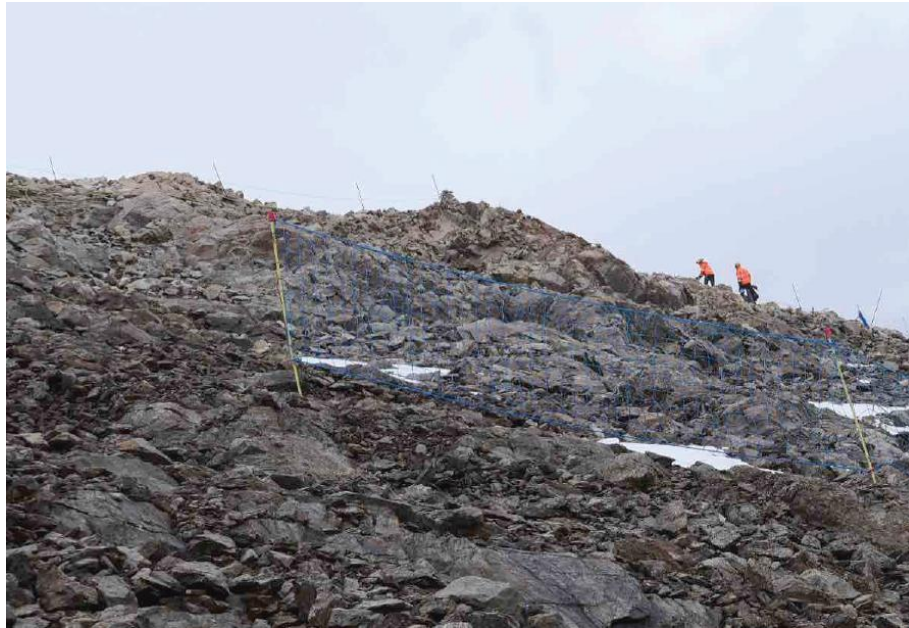
Photo 2 Mise en défens contre l'intrusion des entreprises dans la zone de présence des stations d'*Androsaces*

- > **Le 20/09/2023** : Implantation des mises en défens, avec des filets

Une première phase de mise en défens a consisté à empêcher toute intrusion des entreprises dans la zone de présence des stations d'Androsaces. Des linéaires de filets sont largement déployés, entre les zones de travaux et d'implantation des équipements de chantiers et la zone de présence des stations d'Androsaces (voir photo et carte au chapitre précédent).

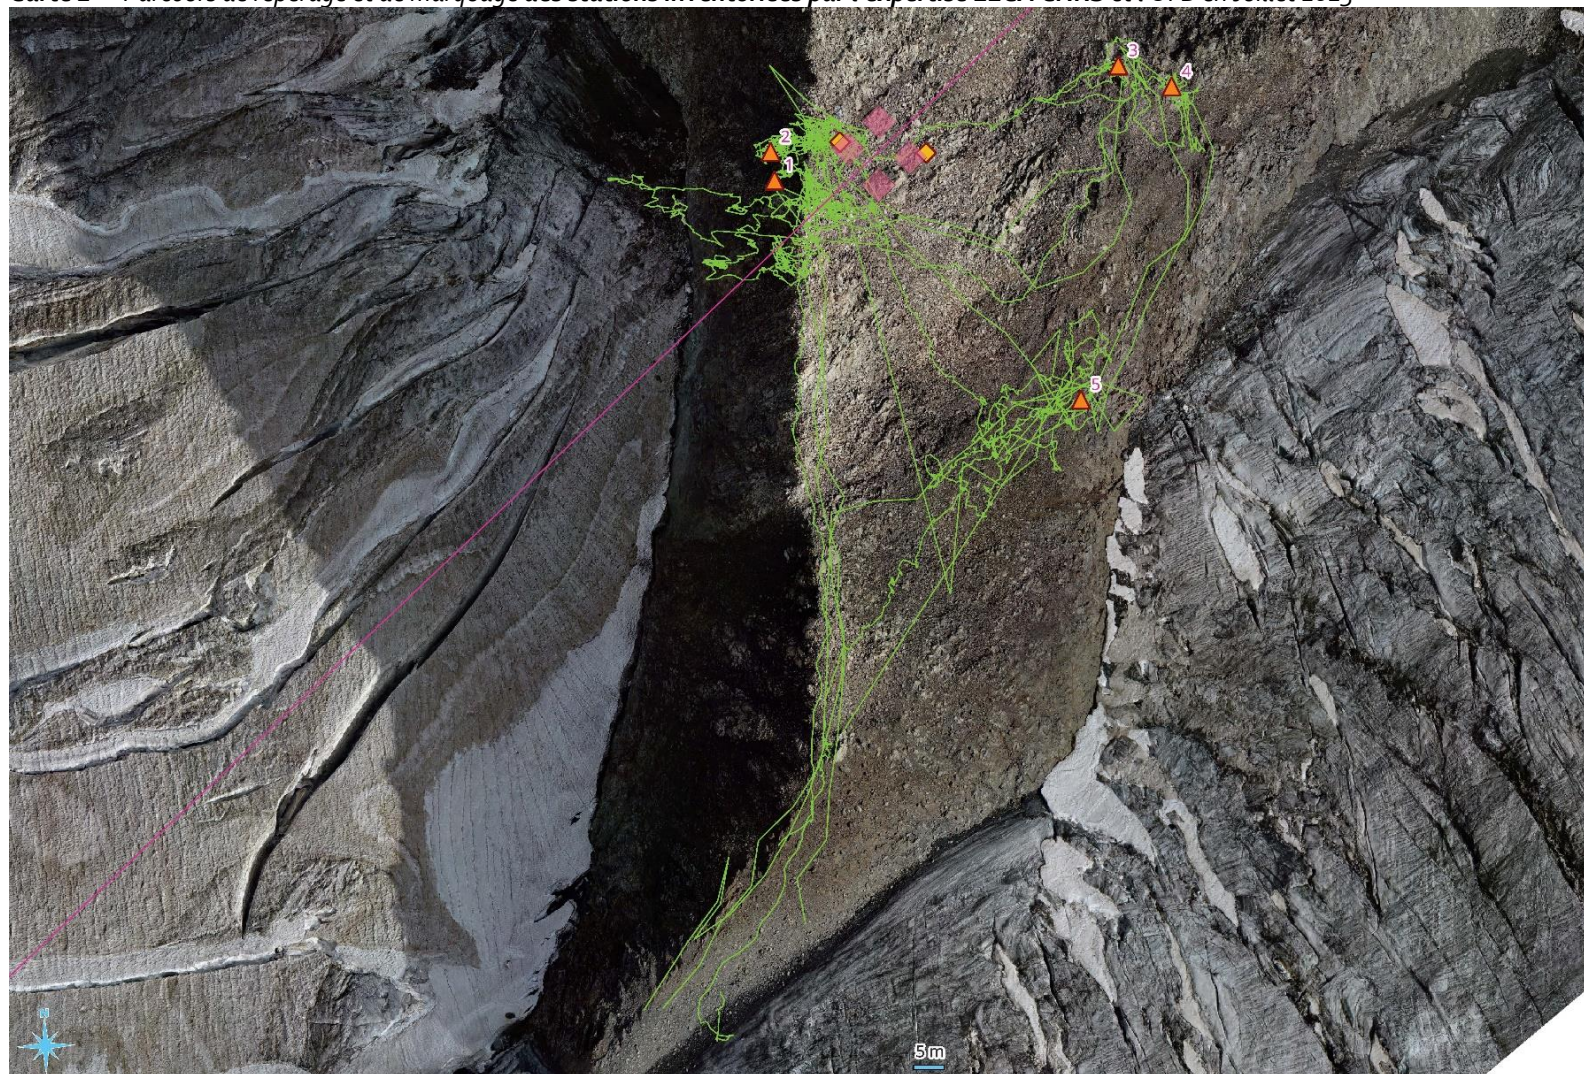
Carte 2 Parcours de repérage et de marquage des stations inventoriées par l'expertise LECA CNRS et l'OFB en Juillet 2023

Implantation socles du pylône

Station d'Androsace pubescente (du Dauphiné)

Parcours de repérage et de marquage

Point de forages géotechniques

Les parcours de **repérage** et de **marquage des stations inventoriées** par l'expertise **LECA CNRS et l'OFB en Juillet 2023**, sont présentés sur la carte en page suivante

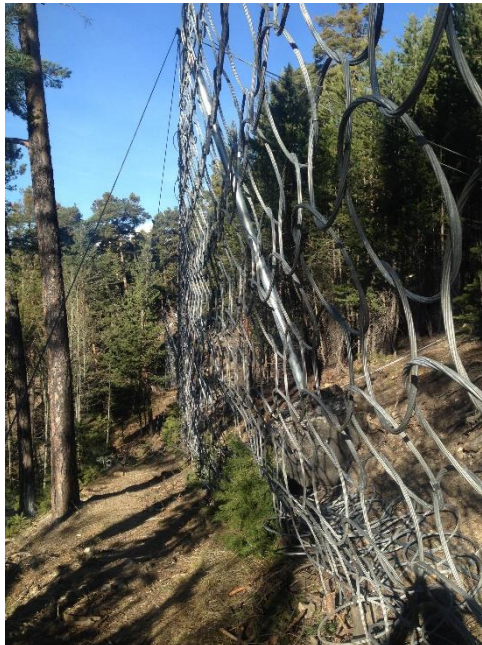
Photo 3 Exemple d'écran pare-bloc qui sera installé en aval de la zone de terrassement.

Préalablement aux terrassements des fouilles de pylônes, **des écrans pare-blocs** (voir exemple ci-contre) seront installés, en aval de la zone de terrassement pour contenir dans l'emprise tous les matériaux excavés (voir implantation des écrans sur la carte au point précédent)

On évite ainsi, tout transfert de matériaux rocheux vers les zones d'implantation de l'Androsace, située environ 35 m plus en aval.

Ces matériaux seront ensuite repris pour remise en place définitive au niveau des fouilles du pylône.

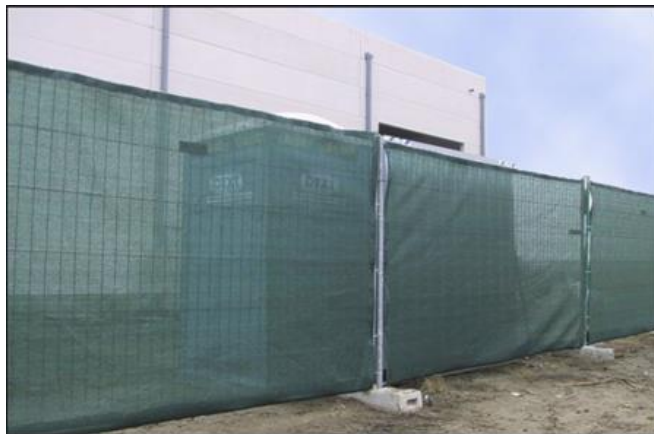
Photo 4 *Ecran tissé à maille fine de 2 m de haut*

Par mesure de précaution, préalablement à la réalisation des forages, le linéaire de filet de mise en défens déjà en place (voir plus haut), sera doublé d'un écran tissé à maille fine de 2 m de haut, broché au sol. Les poussières qui s'élèveraient au-dessus de la hauteur de ce filet (2 m environ), prises par les vents dominants seront diffusées dans l'atmosphère, sans risque d'apport massif sur les plantes.

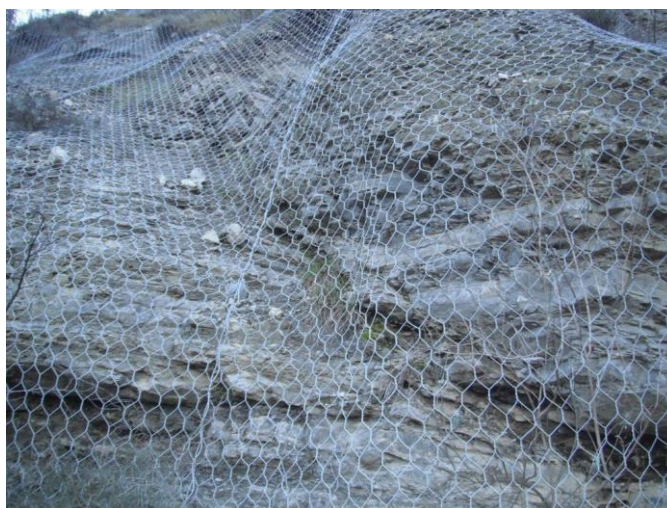
Photo 5 *Exemple de grillage de stabilisation plaqué au sol*

Un grillage de stabilisation sera plaqué au sol (voir carte 1, page 4) pendant la durée du chantier, pour éviter tout risque de mobilisation de matériaux rocheux de la surface du sol, vers les zones de protection des stations d'Androsace.
